PROGRAM PRAC KONSERWATORSKICH

KAMIENNEGO PORTALU GŁÓWNEGO XVII W. (?)

Z KOŚCIOŁA PW. ŚW. IDZIEGO OPATA W TARCZKU (XIII W.)

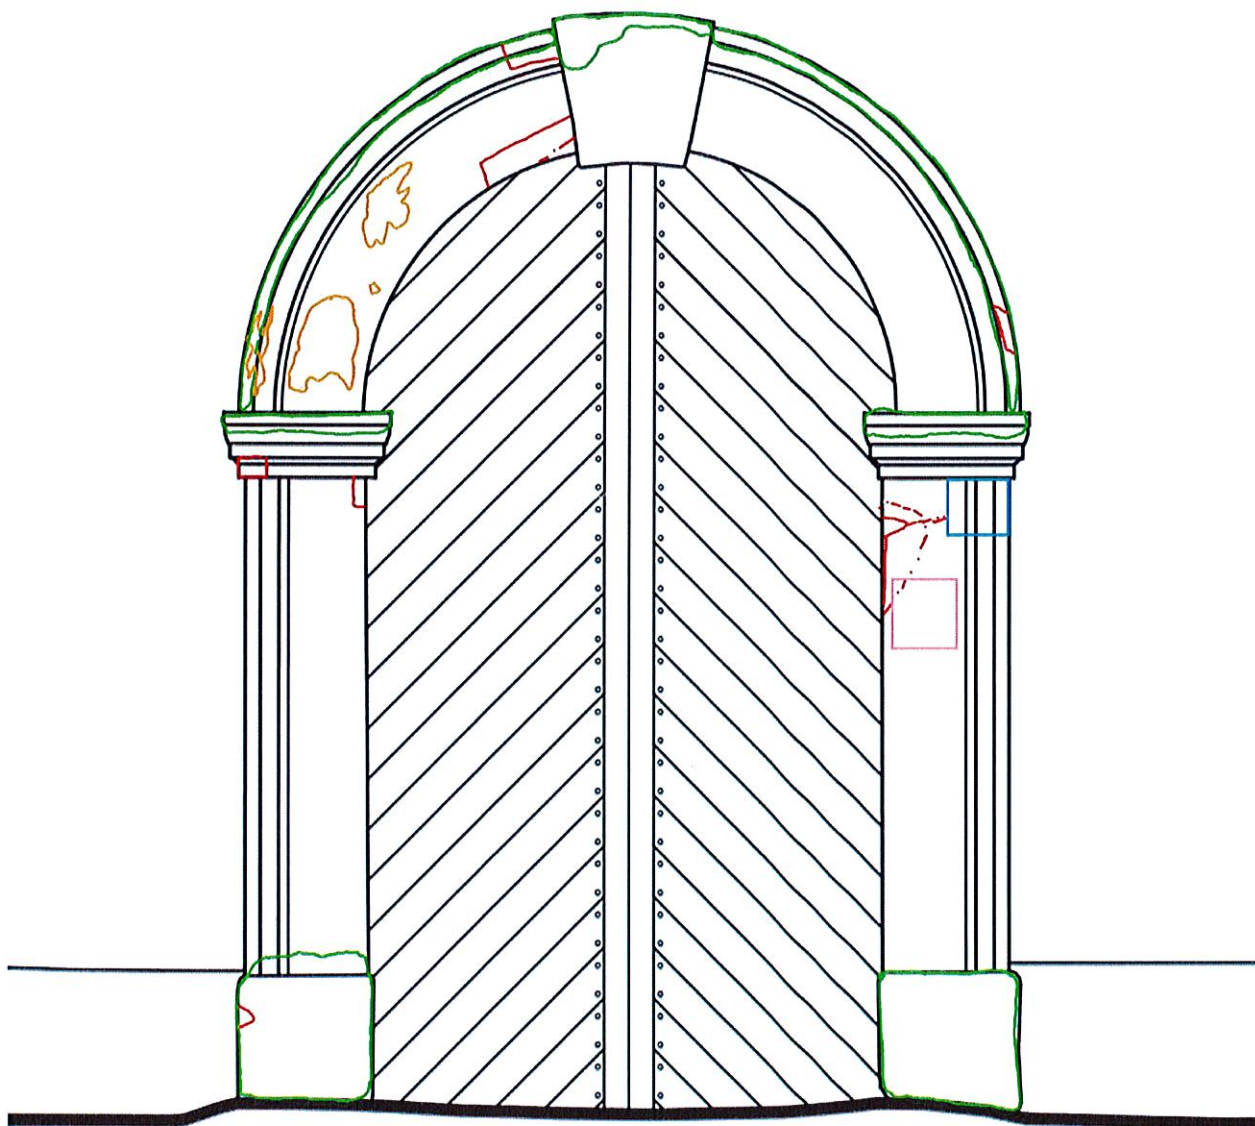
Ilustracja przedstawiająca stan zachowania portalu przed konserwacją - 2024 r.

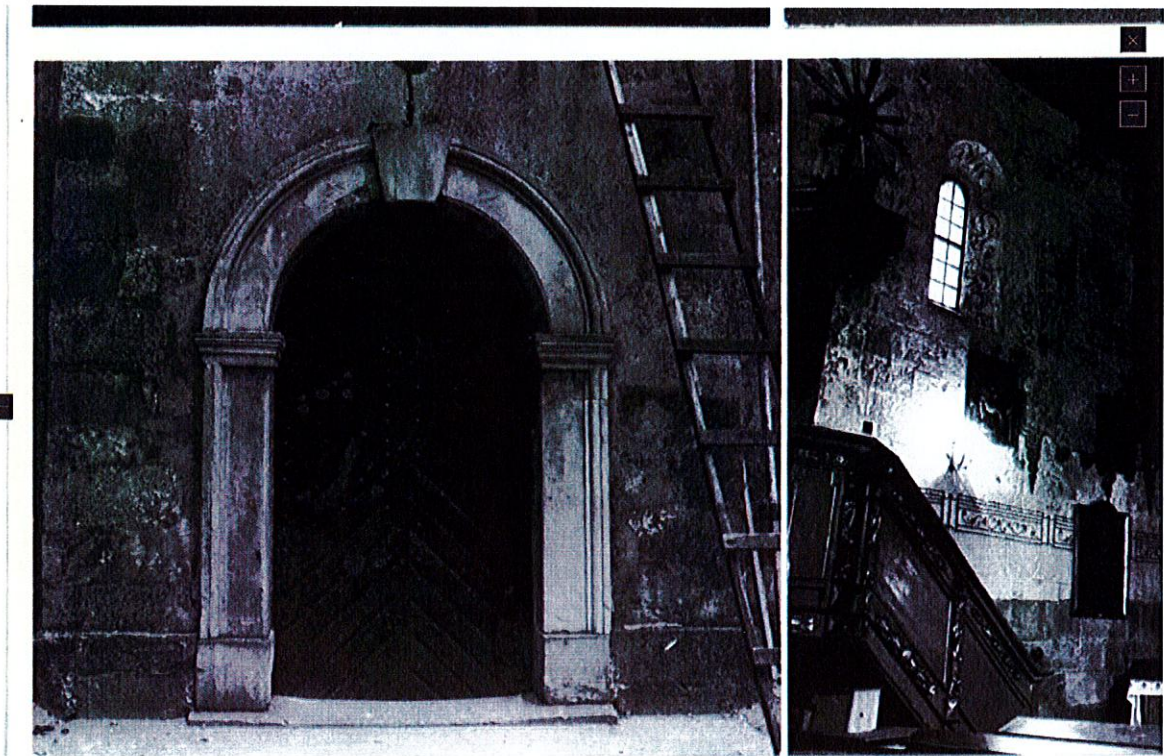
Brak dokładnych danych dotyczących historii napraw portalu, jednak na fotografii z 1990 r. widoczna jest wstawka kamienna, która mogła zostać wykonana podczas wcześniejszych prac renowacyjnych w kościele<sup>1</sup>.

Po lewej stronie od klucza występuje również brakujący fragment - archiwolty (widoczny na fotografii z 1990 r.)

Portal główny - stan z lipca 1990 r., *Karta biała zabytku*, autor: Jan Maraśkiewicz widoczne uzupełnienie fragmentu z profilowaniem oraz ubytek w partii łuku.

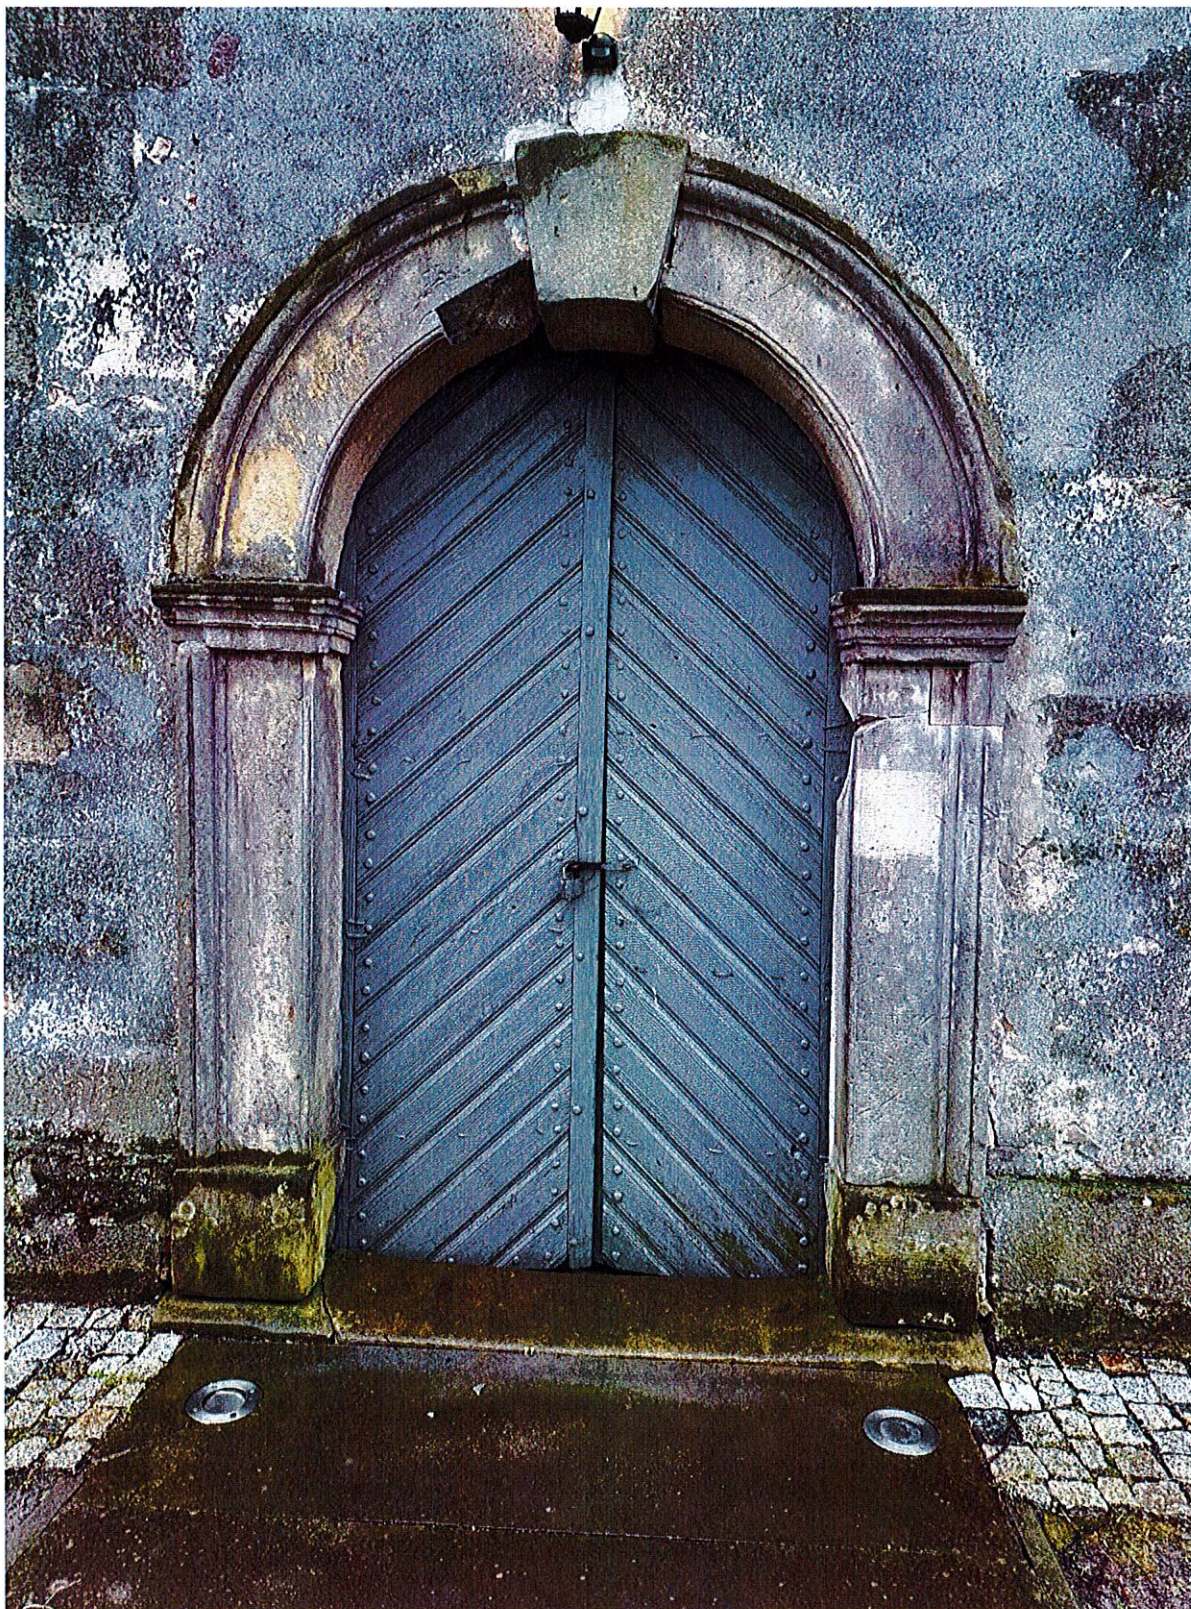
Struktura kamienia zabrudzona zanieczyszczeniami i brudem, występuje fałszywa patyna powstała w wyniku niszczących czynników atmosferycznych. Ze względu na występującą wilgoć<sup>3</sup> - portal (jak i drzwi) pokryty jest glonami i mikroorganizmami (szczególnie w dolnych partiach).

Wspomniana dezintegracja struktury kamienia – związana jest z czynnikami atmosferycznymi<sup>4</sup>, a także działalnością mikroorganizmów. Osłabione, osypujące się miejsca pojawiają się na węgarach, ale także na łuku (szczególnie lewa część) czy kluczu. Dodatkowo występują drobne ubytki formy rzeźbiarskiej spowodowane dezintegracją strukturalną, oraz uszkodzeniami mechanicznymi.

Portal główny - stan z lutego 2024 r. Widoczne ubytki formy rzeźbiarskiej, zabrudzenia powierzchni, działalność mikroorganizmów, dezintegrację struktury kamienia. Autor fot. Katarzyna Pakuła

Kolejno proponuje się oczyszczenie elementów kamiennych portalu wraz z progiem również kamiennym (za pomocą odpowiednio dostosowanych metod i środków, na podstawie wykonanych wcześniej prób) oraz przeprowadzenie dezynfekcji miejsc zaatakowanych przez mikroorganizmy.

4. Usunięcie luźnych fragmentów spoinowania niespełniającego swojej funkcji, w celu wymiany na nowe.
5. Dezynfekcja fragmentów przebarwionych w wyniku porostania glonów, alg i porostów dedykowanym do tego środkiem (np. BFA firmy Remmers).

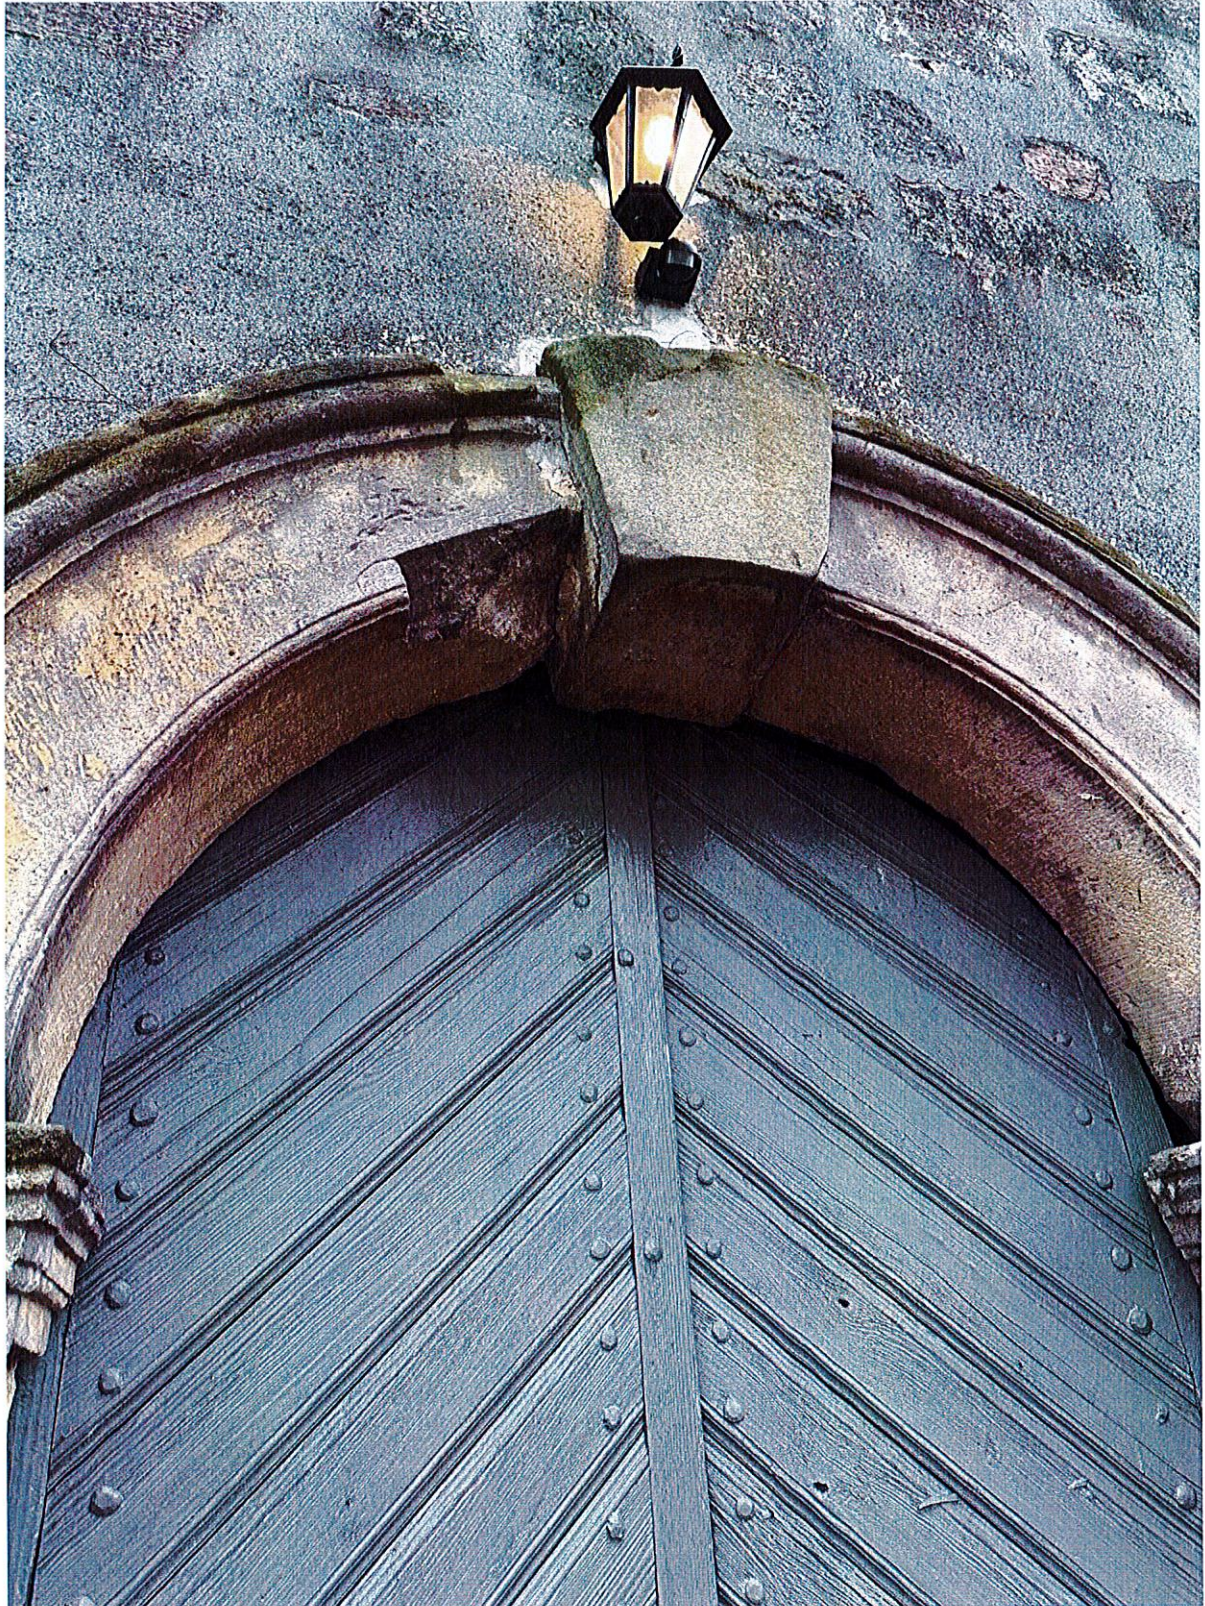
Portal kamienny o zaburzonej osi symetrii, zmieniona pozycja klucza względem lica muru, wysunięty prawy gzymś, występuje wyraźne pochylenie na prawą (południową stronę), najwyraźniej jest to skutek postępującego, długotrwałego procesu. Zwraca również uwagę obniżony poziom prawego węgara – oraz jego liczne uzupełnienia. Widoczne pęknięcia pionowe na granicy prawego węgara i muru ściany. Związane jest to z pracą oraz naciskiem konstrukcji, całej bryły kościoła. Czego prawdopodobną przyczyną może być osiadanie skarpy po południowej stronie<sup>2</sup>.

Nad kluczem portalu widoczna bruzda wykonana w celu przeprowadzenia instalacji elektrycznej (do zamontowanej lampy oraz czujnika nad portalem). Prowadzona ona jest przez sklepienie, we wnętrzu - od strony chóru, wypełniona pianką PUR oraz niechlujnie zaszpachlowana gipsem (?). Brak widocznych oznak w postaci pęknięć, świadczących o rozszerzaniu się bruzdy i zagrożeniu związanym z ruchomością, wypadnięciem elementu.

Portal główny - stan z lutego 2024 r. Zbliżenie na luk ze zwornikiem. Widoczny ubytki formy rzeźbiarskiej, zabrudzenia powierzchni, działalność mikroorganizmów, dezintegrację struktury kamienia. Autor fot. Katarzyna Pakuła

W związku z zaburzeniem osi symetrii portalu, proponuje się podjęcie próby skorygowania ustawienia klucza oraz gzymsu prawego węgaru. Jeśli zauważalna będzie ruchomość elementów należy je ustabilizować (np. kotwą chemiczną). Decyzję taką będzie można podjąć podczas trwania prac, po uzgodnieniu optymalnego rozwiązania na komisji konserwatorskiej. Jednakowoż poprawa poziomu całego węgara wraz z częścią cokołową jest zbyt dużą ingerencją w substancję zabytkową. Wiąże się to z demontażem całego portalu<sup>5</sup>, co w związku z powyższym ryzykiem niesie ogromne zagrożenie. Może zagrażać naruszeniem stabilności muru i wpłynąć na powstanie naprężeń, pęknięć oraz uszkodzeń<sup>6</sup>.

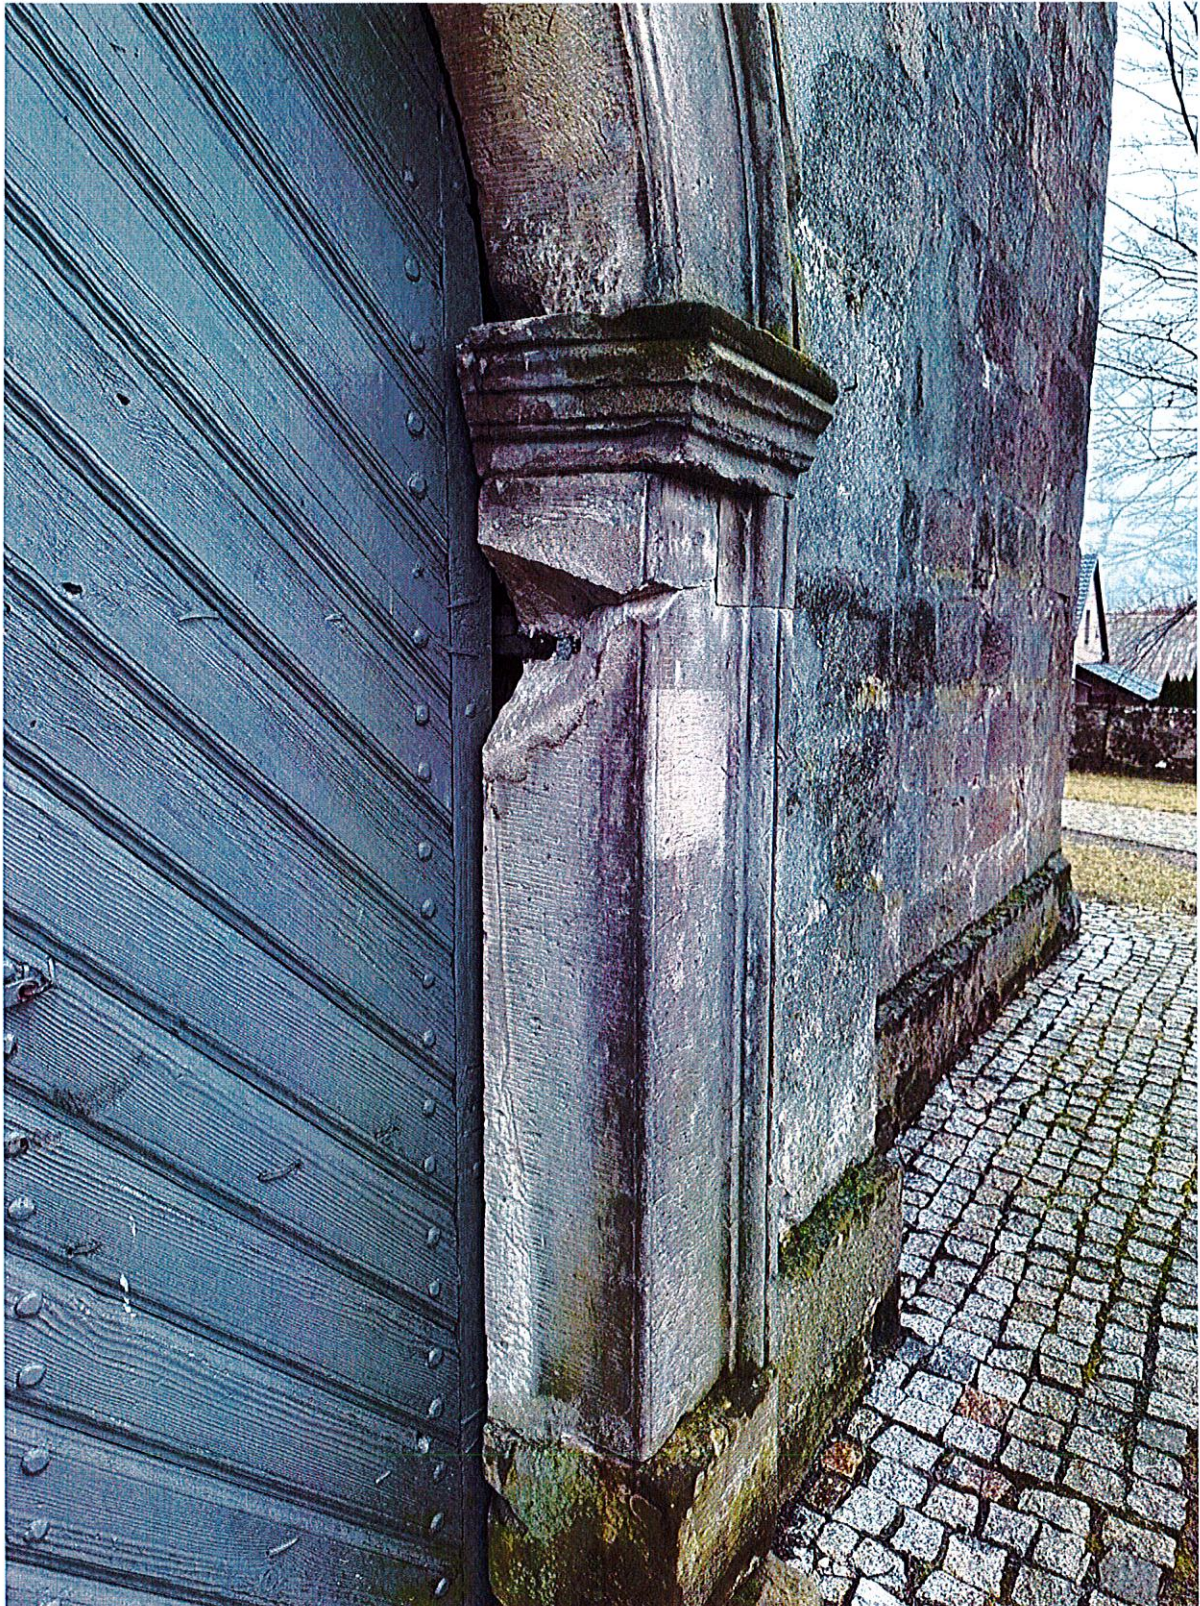
W prawej części widoczny duży ubytek formy rzeźbiarskiej spowodowany uszkodzeniem mechanicznym. Widoczne pęknięcie bloku kamienia i odsłonięty zawias drzwi (po 1990 r.). Zawias montowany był na ołowiu, który zmniejszał objętość pod wpływem temperatury, co przyczyniło się do poszerzenia pęknięcia pojawiającego się od wstawki kamiennej (po prawej stronie, widocznej na fotografii z 1990 r.). Ze względu na osłabioną strukturę kamienia i pracę zawiasu drzwiowego fragment węgara został odspojony. Co więcej, wszystkie zawiasy są skorodowane, a zawias w prawym węgarze dodatkowo jest obłuzowany i niestabilny w gnieździe montażowym.

Portal główny - stan z lutego 2024 r. Na prawy węg. Widoczny ubytek formy rzeźbiarskiej odsłaniający zawias drzwi; zabrudzenia powierzchni, działalność mikroorganizmów (dolne partie). Autor fot. Katarzyna Pakuła

Kolejno proponuje się podjęcie prac przy zawiasach drzwiowych w celu ustabilizowania ich w gnieździe montażowym. Zastrzega się możliwość wyboru jednego z poniższych rozwiązań:

- stabilizacja zawiasów przy pomocy kotwy chemicznej (z uprzednim demontażem, wzmocnieniem strukturalnym gniazd – poprzez impregnację wzmacniającą, odrdzewieniem zawiasów oraz pokryciem inhibitorem korozji i ponownym osadzeniem w węgarach),
- demontaż i wymiana na nowe, nierdzewne zawiasy (mocowane w pierwotnych gniazdach),
- demontaż i wymiana na nowe, nierdzewne, ale zmiana miejsca montażu poprzez osadzenie zawiasów w murze (wiązałoby się to z ustabilizowaniem mocowania listwą zamontowaną do muru - rozwiązanie to, jednak zmienia sposób mocowania historycznej stolarki drzwiowej, w znacznym stopniu ingerując w substancję zabytkową i zastosowaną technologię. W związku z czym, nie widzi się możliwości zmiany miejsca montażu drzwi).

Powstałe pęknięcia proponuje się skleić przy zastosowaniu dwuskładnikowej żywicy epoksydowej przeznaczonej do klejenia kamieni naturalnych (np. Akepox 5010 firmy AKEMI lub Epidian 5). Ubytki formy rzeźbiarskiej uzupełnić metodą taszlowania - przygotowanie odpowiednich gniazd montażowych oraz elementów zbrojenia (druły, pręty nierdzewne) wklejonych na żywicy epoksydowej. Kamieniarka uzupełniona będzie piaskowcem dobranym estetycznie do obiektu (z użyciem kleju mineralnego lub żywicy epoksydowej).

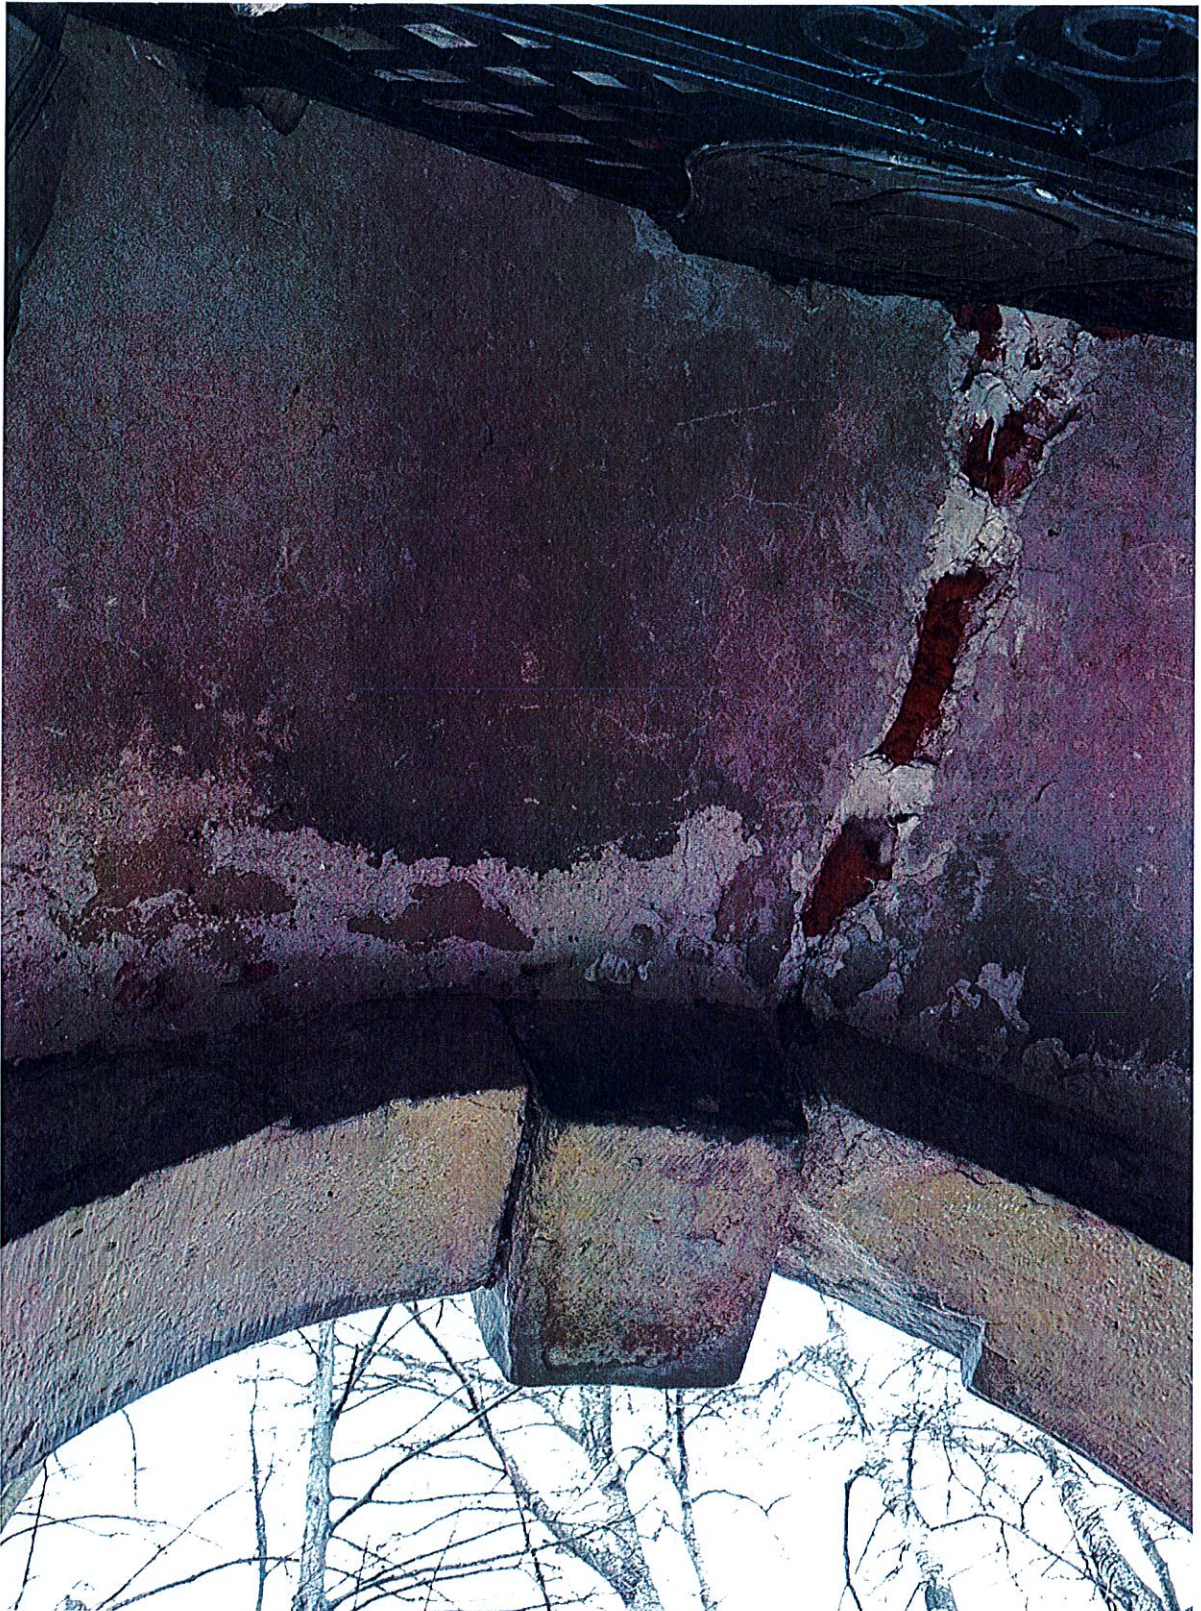
Portal główny - stan z lutego 2024 r. Widok od wewnątrz. Widoczny ubytek formy rzeźbiarskiej; zabrudzenia powierzchni. Autor fot. Katarzyna Pakuła

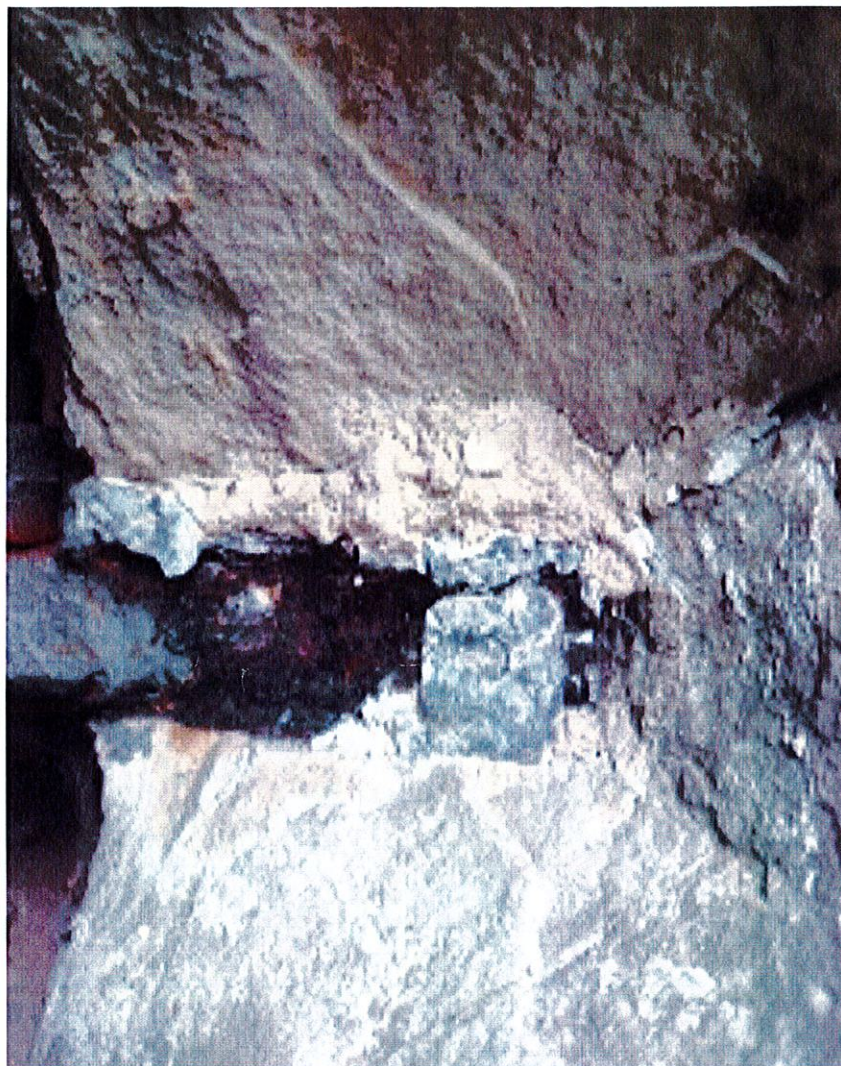
Zbliżenie na odsłonięty zawias drzwi, widoczne ślady korozji oraz ołów, na którym był osadzony element metalowy, a także zaawansowana dezintegracja struktury kamienia, stan z czerwca 2024 r. Autor fot. Iwona Martynowicz

8. Stabilizacja zawiasów w węgarze, przy pomocy kotwy chemicznej (demontaż, wzmocnienie gniazd poprzez impregnację wzmacniającą i ponowne osadzenie) - usunięcie korozji oraz pokrycie inhibitorem korozji, lub:

- demontaż i wymiana na nowe i nierdzewne (mocowane w pierwotnych gniazdach),
  - demontaż i wymiana na nowe i nierdzewne, montaż w murze (wiązałoby się to z ustabilizowaniem dodatkowo mocowania listwą zamontowaną do muru - rozwiązanie to zmienia sposób mocowania historycznej stolarki drzwiowej

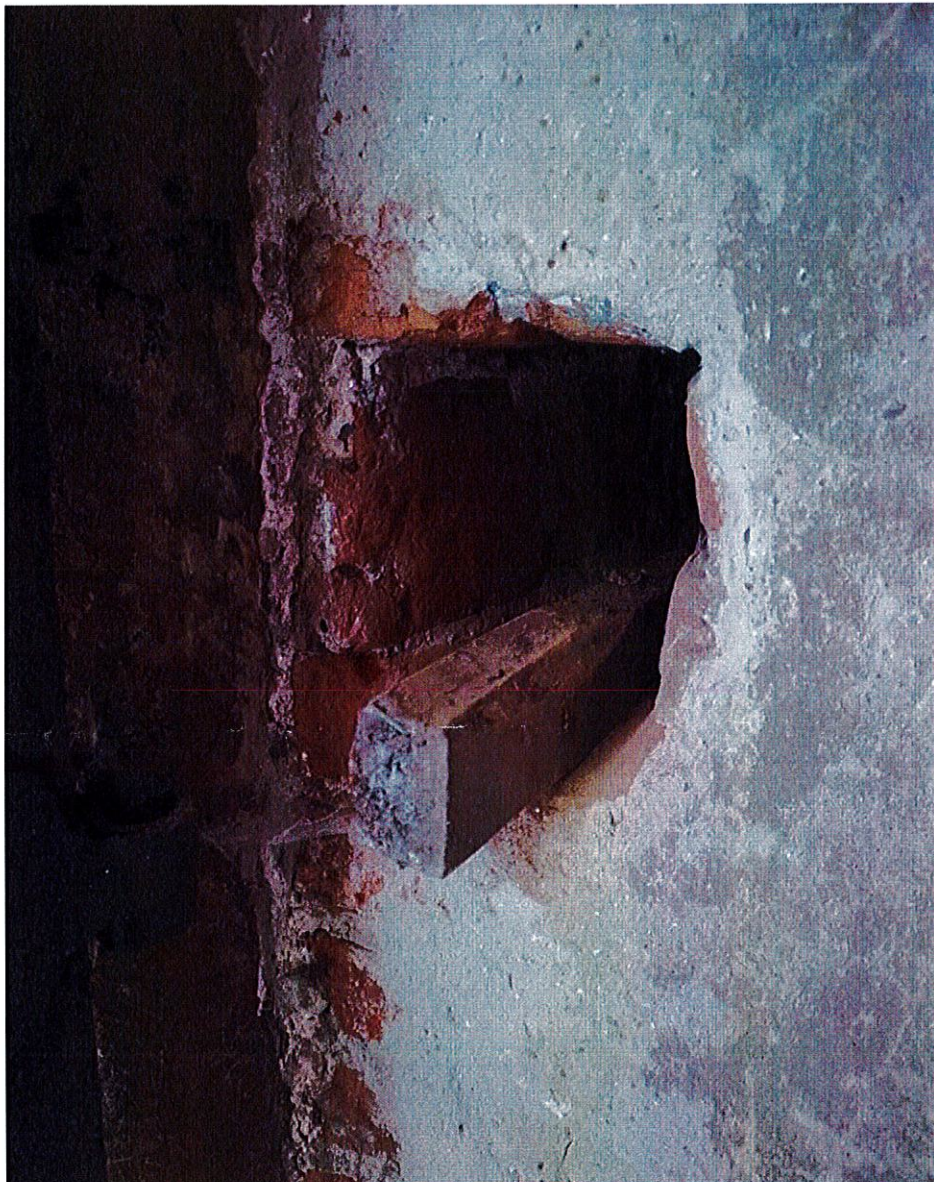
Wewnątrz kruchty widoczne gniazda w murze, służące niegdyś do montażu zasuw drzwiowej (niepierwotnej ?). Widoczne uszkodzone krawędzie, ubytki zaprawy oraz cegły powstałe w związku z pełnioną przez nie funkcją, a tym samym narażeniem na uszkodzenia mechaniczne.

Pozostałości po blokadzie drzwi, widoczne gniazdo montażowe oraz fragmenty drewna w nich umiejscowione, stan z czerwca 2024 r. Autor fot. Iwona Martynowicz

Dodatkowo zaleca się opracowanie otworów montażowych zasuwy drzwi. Uzupełnienie ubytków tynku w postaci opasek lub zamontowanie metalowych okuć.

12. Wykonanie spoinowania ciosów zaprawą trasowo-wapienną (również może to być Optosan NSR).
13. Usprawnienie i opracowanie estetyczne gniazda blokady drzwi w murze (od wewnątrz po obu stronach drzwi) – wykonanie opasek, lub ewentualne zamontowanie okuć metalowych.
