Załącznik do decyzji 16/16/2022  
Świętokrzyskiego Wojewódzkiego  
Konservatora Zabytków w Kielcach  
z dnia 07.10.2022 r.  
Znak KR.16.16.514.2022.002

Kielce, marzec 2022 r.  
Świętokrzyski Wojewódzki  
Konservator Zabytków w Kielcach

**PROGRAM PRAC KONSERWATORSKICH  
GOTYCKIEGO TRYPTYKU  
Z KOŚCIOŁA PARAFIALNEGO W TARCZKU**

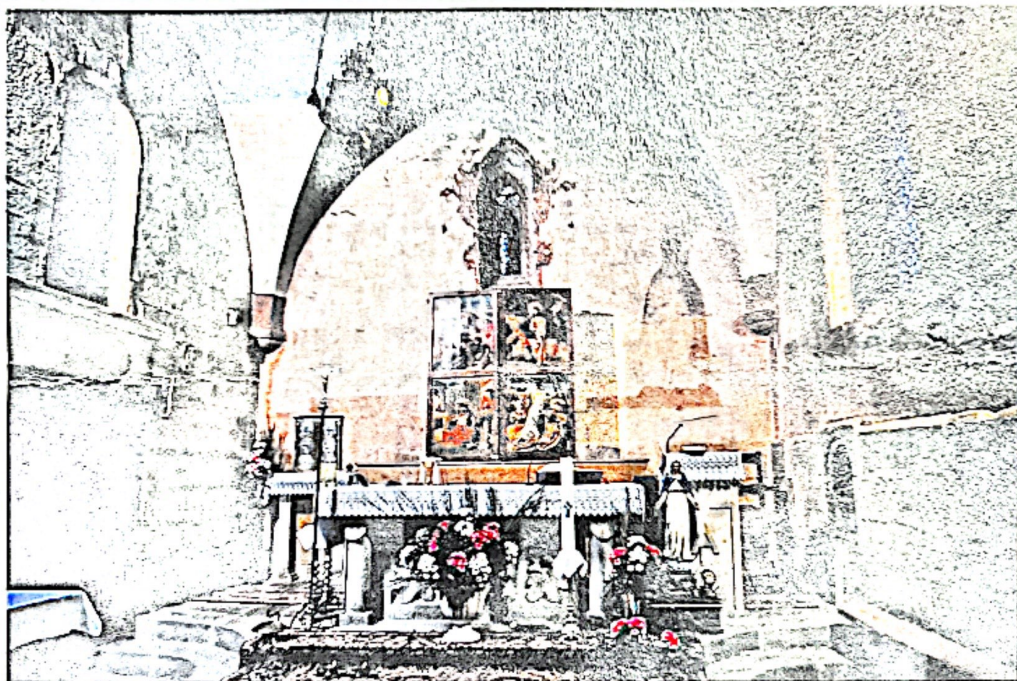
Ostatnia konserwacja przeprowadzona około 20 lat temu wymaga odświeżenia. Trudne warunki mikroklimatu panujące we wnętrzu spowodowały częściowe zmatowienie werniksu i zakurzenie powierzchni. Pojawiły się odwarstwienia (pęcherze) oraz nowe ubytki zaprawy z warstwą malarską, które wymagają pilnego podklejenia oraz uzupełnienia ubytków. Niektóre pęcherze zaprawy są zabezpieczone bibulką japońską, co świadczy o trosce opiekunów.

W świetle bocznym czytelne są deformacje płaszczyzny desek, odwarstwienia zaprawy od podłoża oraz gęsta drobna siatka spękań warstwy malarskiej wraz z zaprawą. Lokalnie łuski mają nieznacznie uniesione krawędzie.

Analizując wygląd tryptyku wyraźnie odznacza się zrekonstruowana rama wokół sceny Zaśnięcia Matki Boskiej. Na ramach skrzydeł bocznych czytelne są złuszczenia i rozwarstwienia uzupełnień.

A. Najpilniejsze i absolutnie niezbędne jest podklejenie odwarstwień zaprawy, które grożą osypaniem warstwy malarskiej. W trakcie prowadzenia tych zabiegów powinno zostać wykonane oczyszczenie z zabrudzeń powierzchniowych oraz próby ewentualnego usunięcia lub regeneracji wtórnego werniksu, a także dokładne przeanalizowanie stanu zachowania obiektu, co pozwoli na właściwe doprecyzowanie metodyki i dalszego programu prac.

B. Ze względów estetycznych powinno się oczyścić warstwę malarską z zabrudzeń powierzchniowych i pociemniałego werniksu. Ponieważ ogromnym atutem konserwacji prowadzonej przez M. Mazurka jest bardzo staranny retusz, powinien on zostać w miarę możliwości zachowany (niezbędne są próby oczyszczania powierzchni i ewentualnego usuwania werniksu z pozostawieniem punktowań- może to być problematyczne ze względu na dodatek werniksu do farb retuszarskich).

C. Zrekonstruowana rama wokół sceny centralnej znacznie odróżnia się od ramy wokół skrzydeł z powodu braku ornamentu w zaprawie oraz czerwieni zewnętrznej opaski na ramie. Rozważenia wymaga również wprowadzenie korekty uzupełnień złocień na ramach i w
